SX-3000 シリーズの セキュリティ更新プログラム対応状況につきまして

2020/01/31

SX-3000 システムにおける Windows Update 後の再設定手順

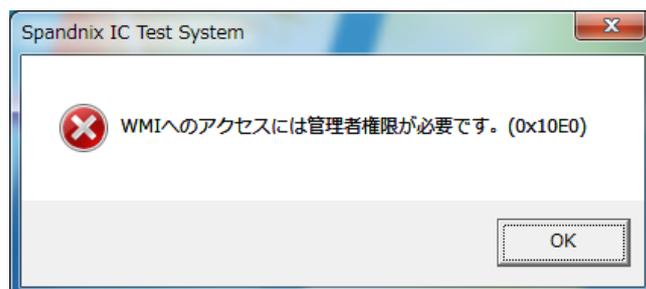
図 1 エラー画面

※一部のセキュリティ更新プログラムの適用後、SX-3000 シリーズ制御用ソフトウェア起動時に図 1 のような"WMI へのアクセスには管理者権限が必要です。(0x10E0)"のエラーが発生して起動に失敗する場合があります。
その場合の復帰手順は [SX-3000 システムにおける Windows Update 後の再設定手順](#)をご参照ください。

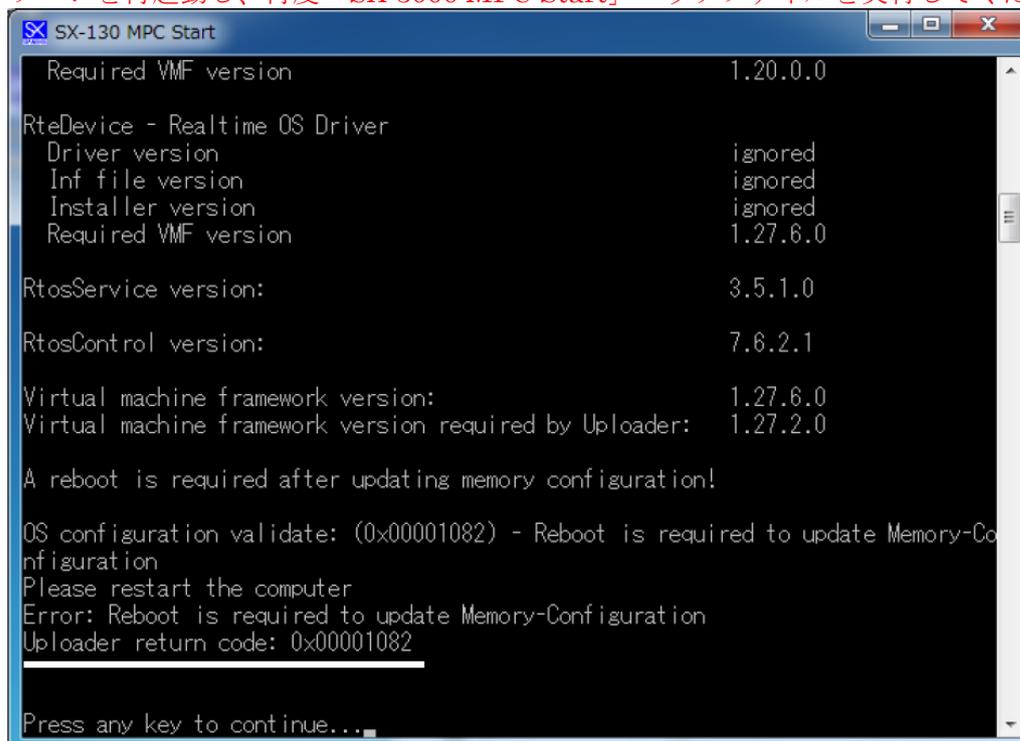
一回目の起動時には下図のエラーが表示される場合は、パソコンを再起動し、再度「SX-3000 MPC Start」バッチファイルを実行してください。
